MoBaSbS Treiber USB Chip FTDI

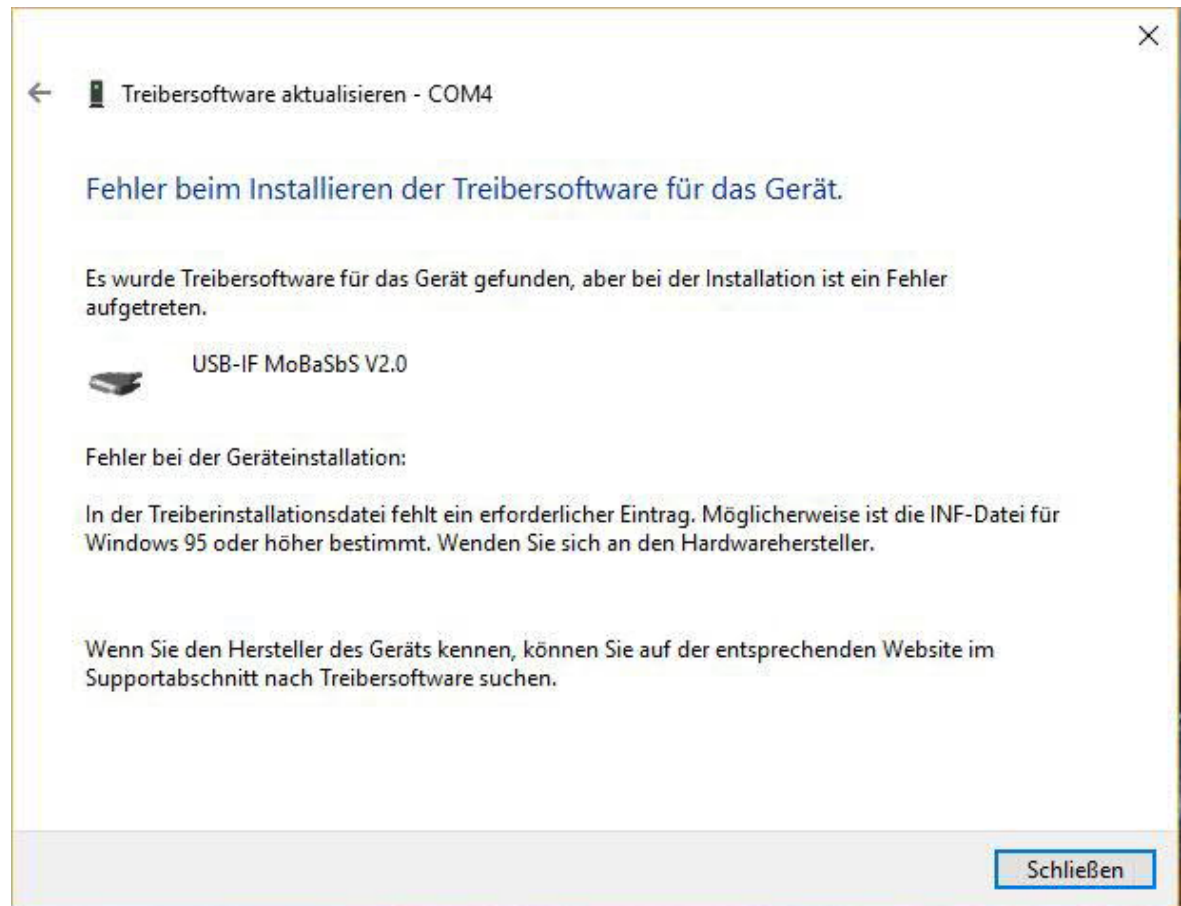
Windows 10 hat sich auf die Version „1511“ aktualisiert. Das Update hat den Treiber für die MoBaSbS unbrauchbar gemacht (COM5 im Gerätemanager, aber mit Ausrufezeichen).

Die oben beschriebenen Aktionen führten nicht zum Erfolg. Die bereits bekannte Fehlermeldung (siehe Screenshot) bleibt hartnäckig bestehen. Von der FTDI Webseite wurde die aktuellste Treiberversion geladen, die INF Dateien erneut angepasst, immer mit demselben Ergebnis.

Um wieder einen stabilen Ausgangszustand zu erhalten, habe ich über das Tool „CDM Uninstaller“ von der FTDI Seite die bestehenden Gerätetreiber entfernt. Über das GUI-Tool zunächst im Fenster die VID (Vendor ID) eintragen, hier „0403“, dann die PID, hier „CB20“. Dieses Gerät dann „entfernen“. Im Gerätemanager verschwindet der falsche Eintrag, PC neu booten.

Als nächstes habe ich über den bereits vorhandenen „COM_Name_Arbiter_Setter.exe“ die verbrauchten USB Ports wieder frei gemacht.

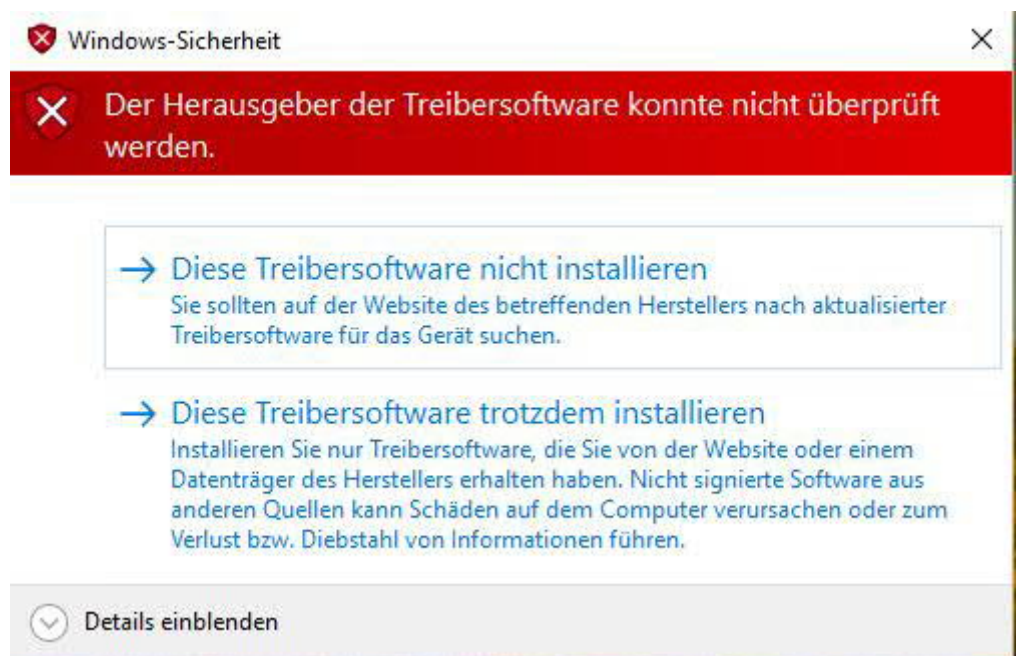
Der Hinweis rechts erscheint nur, wenn unsignierte Treiber erlaubt wurden. Den Treiber installieren.

MoBaSbS einschalten, im Gerätemanager am erscheinenden Eintrag auf Treiber aktualisieren klicken. Option „Auf dem lokalen Computer nach Treibern suchen“, das Verzeichnis mit den angepassten INF-Dateien aus dem Jahr 2014 angeben, Treiber installieren.

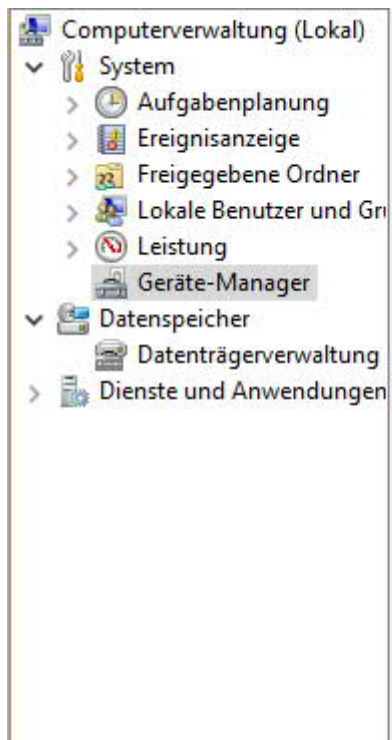
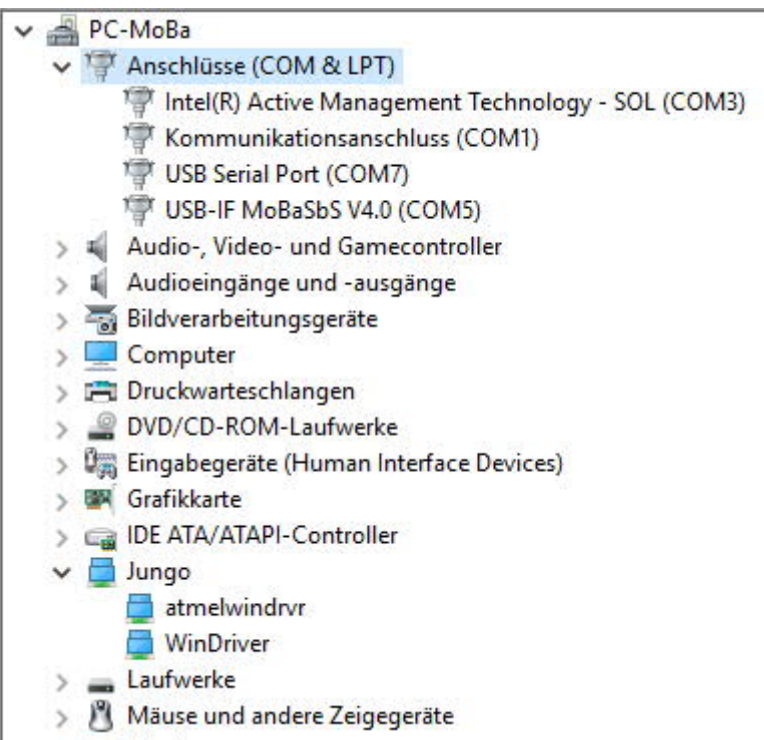
Im Gerätemanager schaut es nun aus, wie im Screenshot unten.

Der IFC der MoBaSbS meldet sich als USB Device, im TrainController kann deshalb bei Anschluss „USB“ angewählt werden. Der richtige virtuelle Port wird selbst erkannt. Die Angabe von COM5 funktioniert aber auch.

Der LocoBuffer USB hat später die COM7 bekommen.
